プラットホームからの転落事故に対する 安全対策

東京都失明者更生館

石川 充英

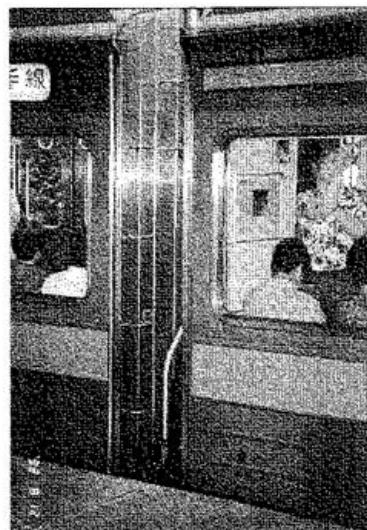
図1 従来の連結部

これは、ホーム上の乗客が車両間の連結器部分（図1）に転落する事故を防ぐために、従来の連結器部分にある幌の外側に取り付けられたゴム製の外幌である。図2のように新幹線車両には、風の抵抗を少なくするために、以前から取り付けられていたが、安全対策としては初めてである。カバーは縦1m、横20cmで、ホーム上30cmところに取り付けられている。カーブを走るときにカバー同士がこすれないように、カバーの間が10cm程度空いている（図3）。92年5月から取り付けが開始され、93年2月までに、全ての山手線車両への取り付けが完了し、埼京線にも取り付けがおこなわれている。今後は、93年度中に京浜東北線、中央快速線、東海道線、94年度以降に常磐線、南武線、武藏野線、横須賀線、宇都宮線などを走る車両にも取り付けが予定されている（竹内、1993）。

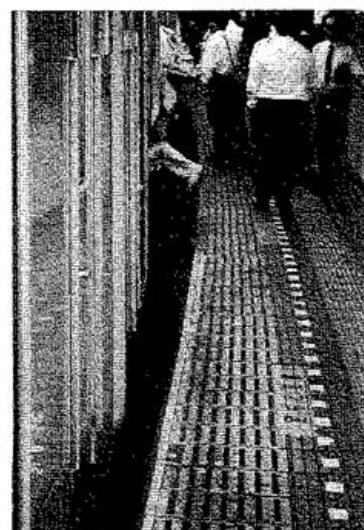
図4 飯田橋駅ホーム

これは、線路わきにマット状（縦0.35m、横2m）の感知装置を敷き、4kg以上の重量物が落ちた場合に駅事務室の警報を作動させるシステムである。図4のように、ホームと電車との間が開いている場合、誤ってその間に落ちる事故があることから設置された。中央線飯田橋駅ホームに試験的に設置された後、現在では山手線新橋駅、東北・上越新幹線東京駅などにも設置されている（朝日新聞、1991）。

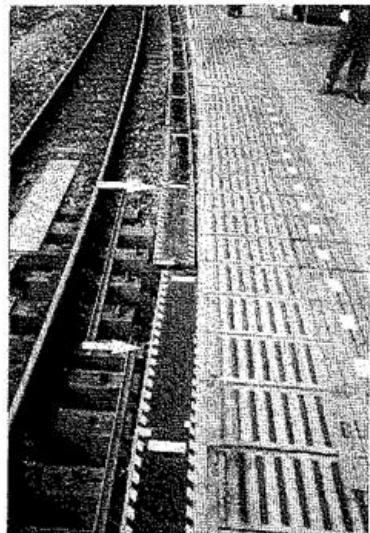
図5 ホーム転落感知装置

図5は中央線飯田橋駅の設置状況である。線路右横の長方形のものが同装置である。

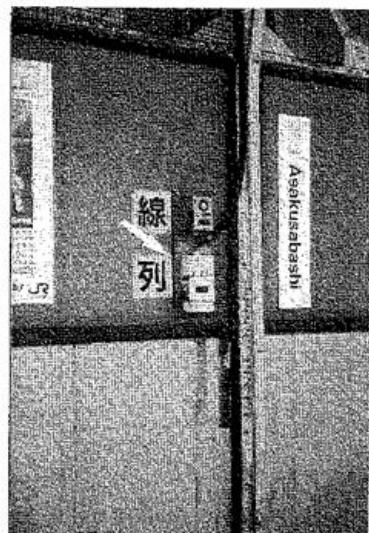
図6 従来の列車非常停止警報装置

ことが原則とされていたため、図6のように乗客にはわかりにくいものであった。JR東日本では、91年から乗客にも使えるように山手線日暮里駅で試行した結果、18件もの事故を未然に防ぐことができた。これにより、92年8月より乗客が使えるように正式に開放した。このスイッチを押せば、駅長事務室のブザーが鳴り、駅員に通報されるとともに、接近する電車は非常停止するようになっている。図7のように、スイッチのある柱には、「緊急停止スイッチ」と、目立つ表示がされている（朝日新聞、1992）。

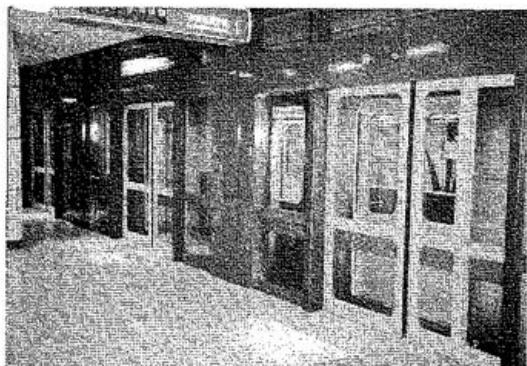
図8 ホーム全景

ホームは、線路との間を透明なパネルで仕切り、車両のドアと対応する位置にホームドアがある（図8）。

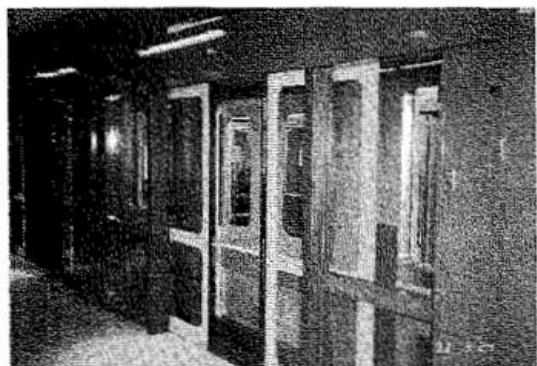
図9 ホームドア開閉時

ホームドアの開閉は、乗務員が運転台の「押釦」によっておこなう。乗務員は、所定の位置に電車が停車したことを確認し、車両ドア「戸開押釦」を押す。車両のドアと連動してホームドアが開き、乗降が可能となる（図9）。

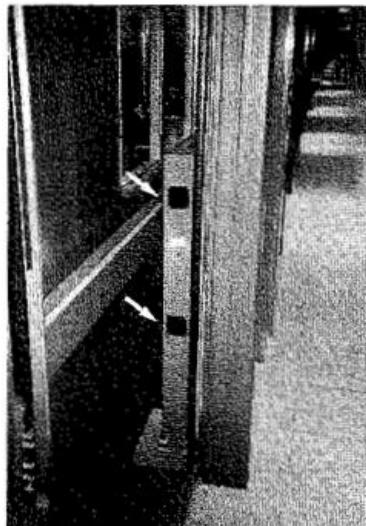
図10 センサ

ホームドアには、3種のセンサがある。図10は、そのうちの1つで、ホームドアと車両との間に障害物を検知するものである。仮に、ドアを閉めるときに異常があると、ドアは閉まらないようになっている。乗降時以外は、ホームドアは閉まっており、利用者がホームから転落することを防止している（金子ら、1992）。
