視覚障害者の交差点環境と新しい試み

愛媛県視聴覚福祉センター

中川幸士*

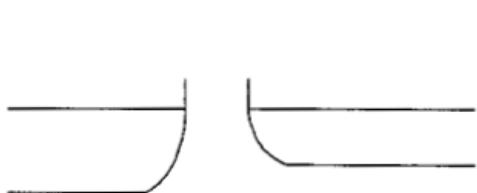
図1-1 歩道幅員差異

車中心の道路建設のためバス停等車寄せスペースを設置する際、歩道で調整され幅員が変わったり（図1-1）直線状に設置されていなかったり（図1-2）するため方向定位が困難なケースがある。
